Plan for fiskepleje i **Bangsbo Å, Lerbæk og Elling Å**

Plan nr. 88-2022

Distrikt 17, vandsystem 08, 11 og 13

Faglig rapport nr. 88 fra DTU Aqua, Institut for Akvatiske Ressourcer, Sektion for Ferskvandsfiskeri og -økologi.

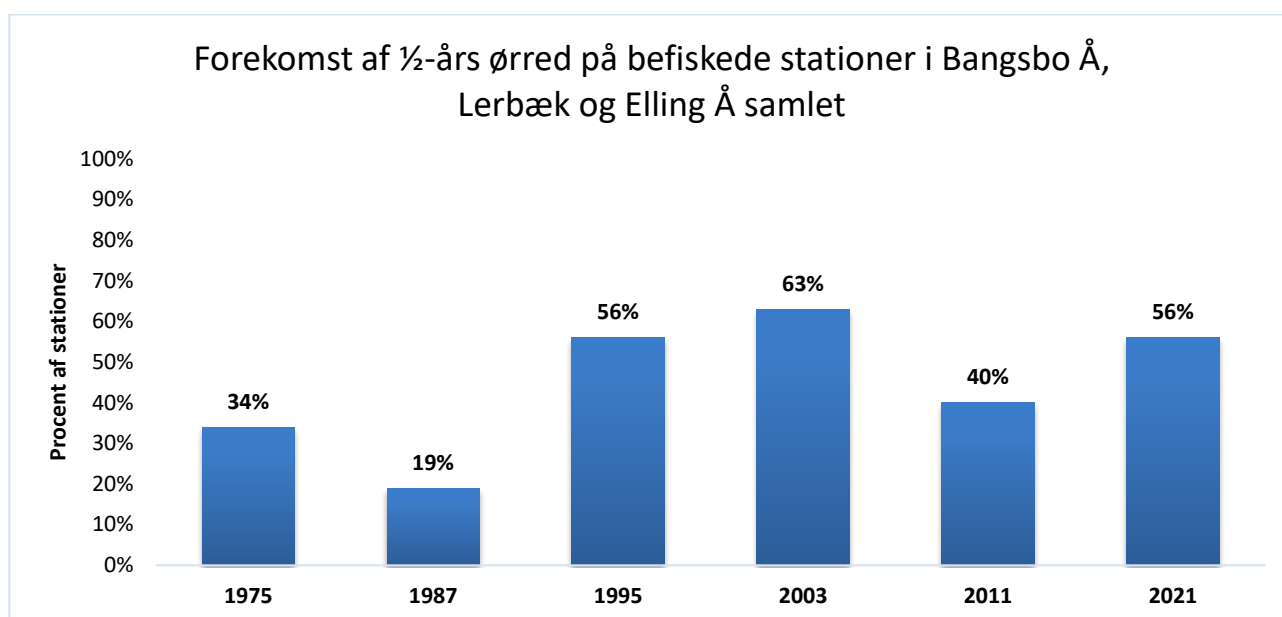
Figur 1. Udvikling i den %-vise andel af befiskede stationer med ørredyngel (½-års ørreder). I opgørelsen indgår befiskede stationer med biotopkarakteren 1-5.

I figur 1 og tabel 3 er resultaterne fra denne og tidligere bestandsanalyser samlet for at give et overblik over udviklingen i ørredbestanden i perioden fra 1975 til 2021

Som det fremgår af tabel 3, er der fundet ½-års (naturlig yngel) på flere stationer end ved den seneste undersøgelse. Der er i 2021 registreret naturlig yngel på 56% af de befiskede stationer. Der er ikke samme positive udvikling i andelen af stationer med ældre ørred. Her er der et fortsat fald, fra 47 % i 2011, til 42 % i 2021.
